中海自然再生協議会 第1期実施事業

# 細井沖，錦海-穂日島沖浚渫窪地の 全面覆砂の報告

H24（2012）-28（2016）年度

認定NPO法人自然再生センター窪地事業担当  
島根大学学術研究院環境システム科学系（生物資源科学部）  
桑原智之

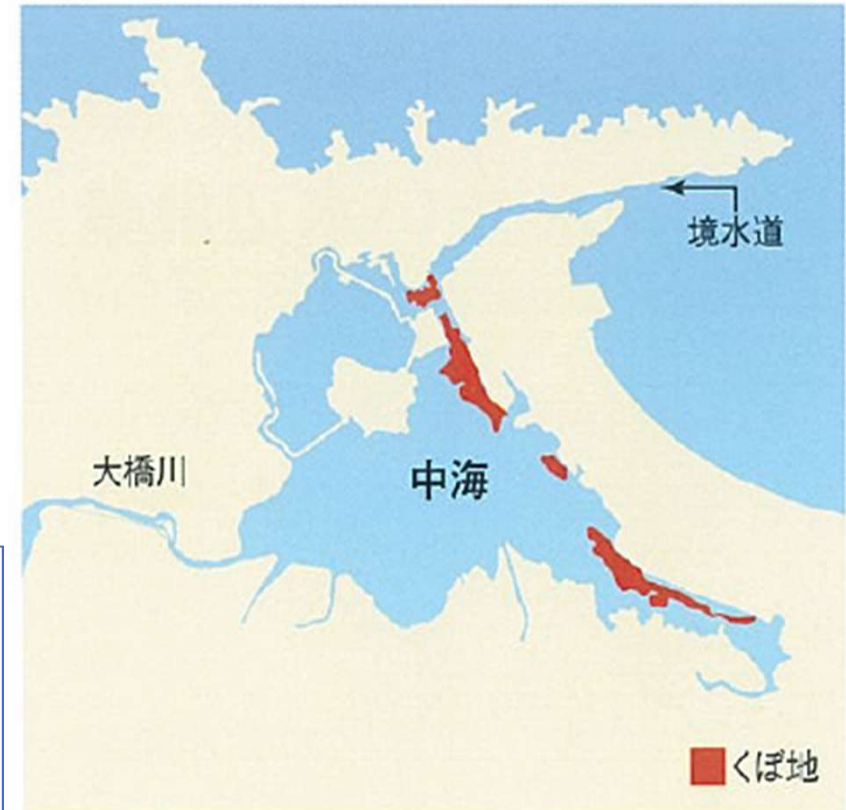
• 孤立した窪地  
湖底の水に流れがなく, 溶出した栄養塩等の濃度が上昇。  
貧酸素～無酸素となり, 生物は生息しない

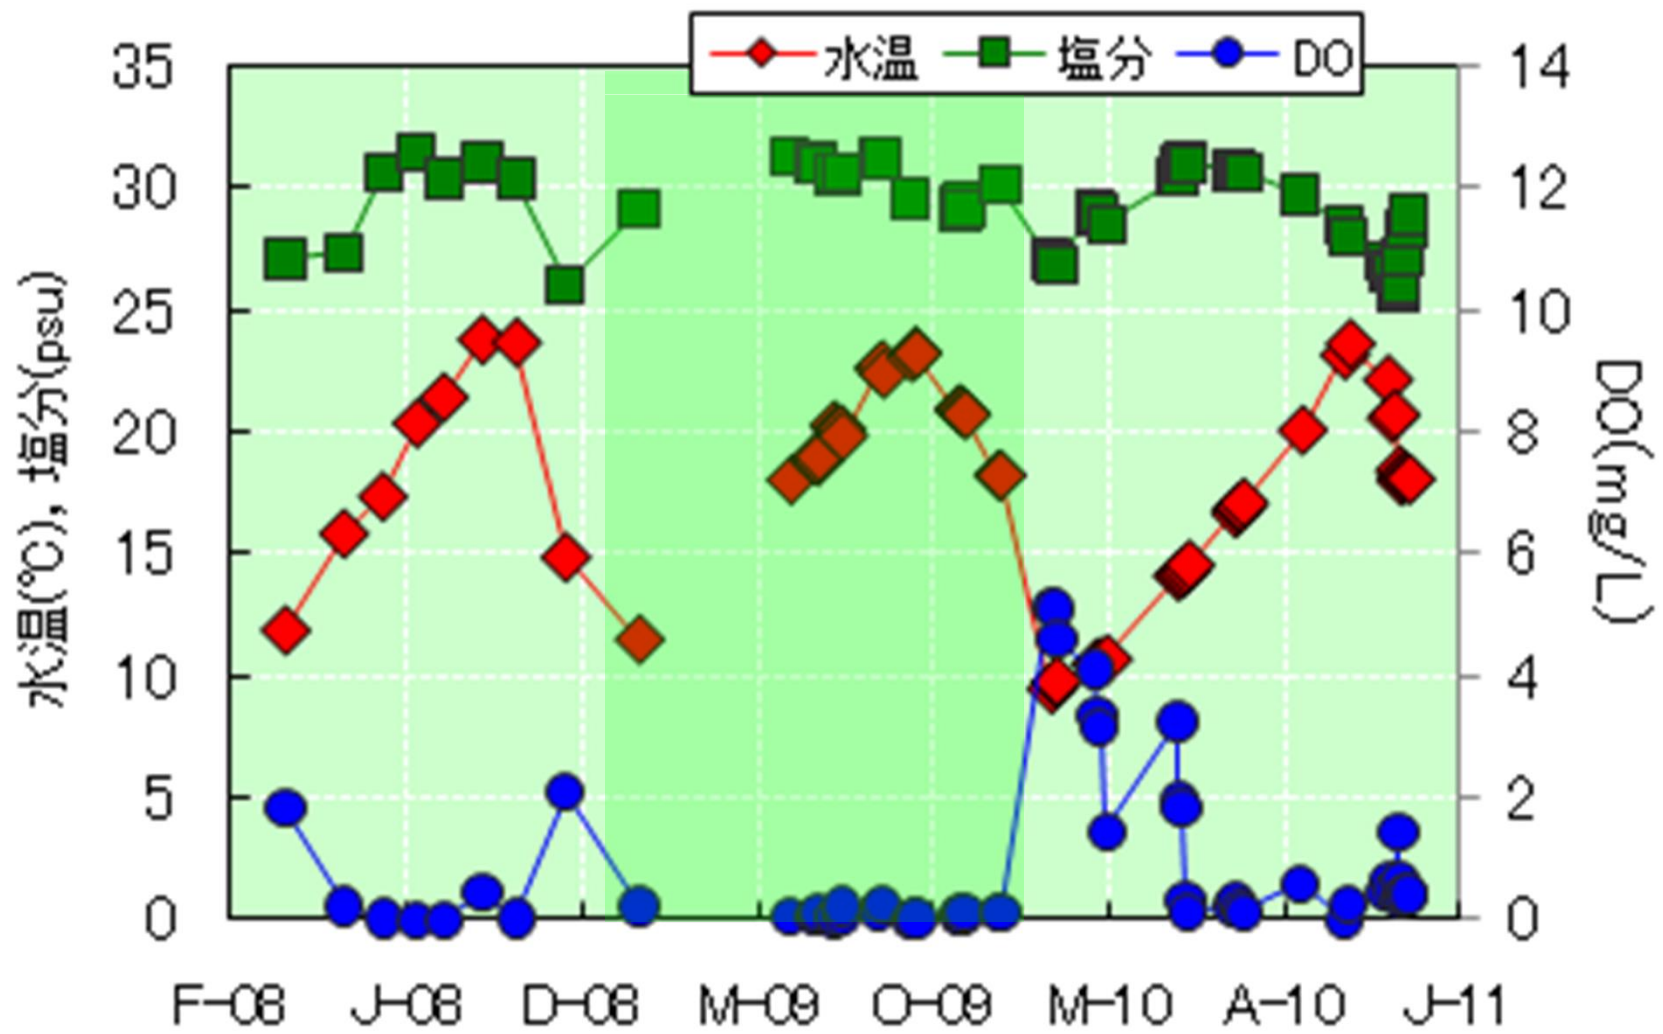
# 細井沖浚渫窪地の底泥直上水

## 水温・塩分・DOの季節変化 (08年04月-10年11月)

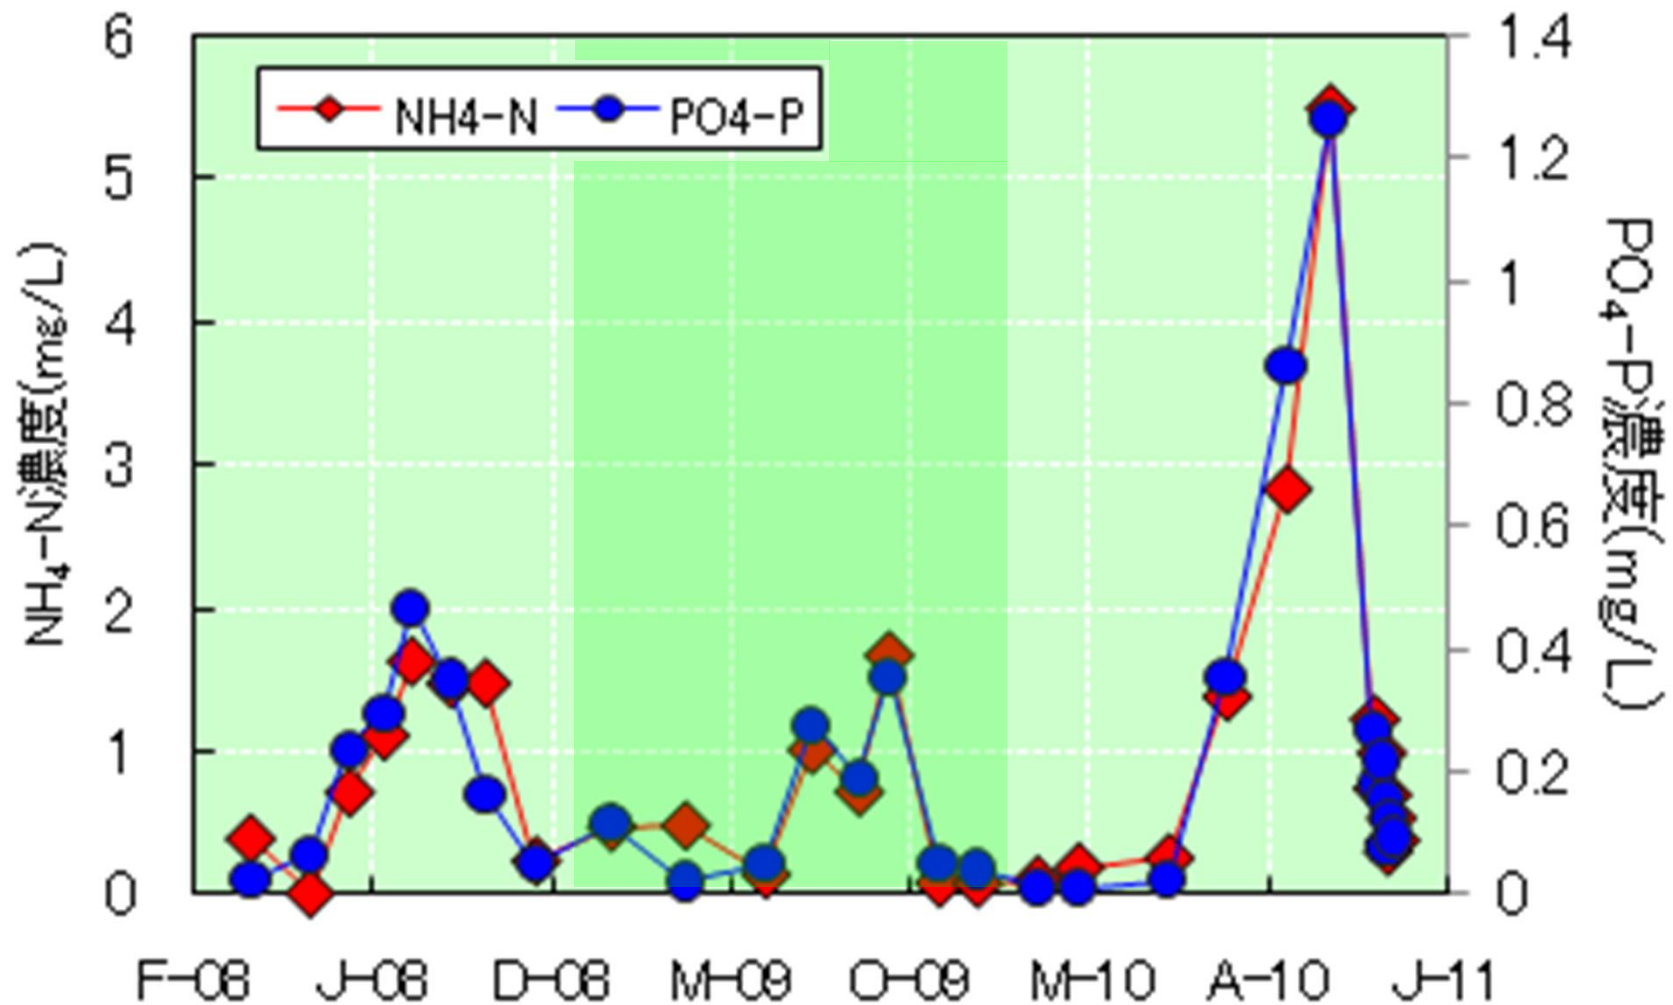
# 細井沖浚渫窪地の底泥直上水

NH<sub>4</sub>-N・PO<sub>4</sub>-Pの季節変化（08年04月-10年11月）

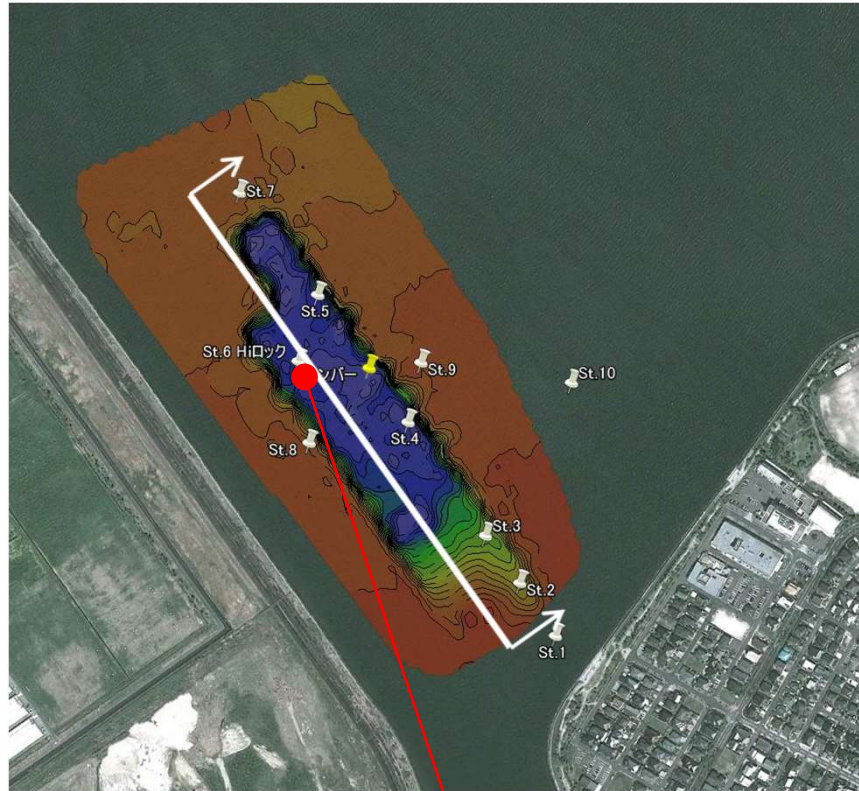
10

# 調査対象の窪地の状況（錦海-穂日島浚渫くぼ地）

窪地面積：約43,000 m<sup>2</sup>

窪地水深：3.5～6.5 m

周辺水深：3 m

Hiビーズ：30,000 m<sup>3</sup>

（窪地全面を覆砂，t=70 cm（傾斜部20 cm））

Hiビーズ・ロック：200 m<sup>3</sup>

Hiビーズ・ロック：1200 m<sup>3</sup>

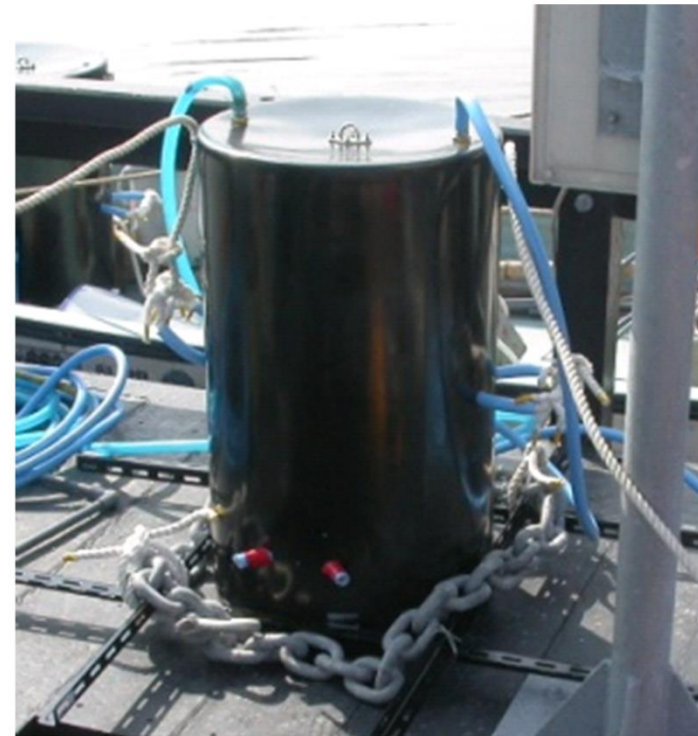
# 底泥チャンバー装置模式図

図 底泥チャンバー 容量：約110L

番号	試験内容	試験手順等
①	水質測定 (現場測定)	<b>水温, 塩分, pH, EC, ORP, DO</b> 多項目水質計を用いて, 水深1 m毎に測定
②	水質測定 (栄養塩)	栄養塩( <b>NO<sub>3</sub>-N, NO<sub>2</sub>-N, NH<sub>4</sub>-N, PO<sub>4</sub>-P</b> )濃度 ★調査水深: 鉛直奇数m + 湖底直上50 cmより採水。
③	水質測定 (硫化水素)	硫化水素( <b>H<sub>2</sub>S</b> ) 湖底直上水(湖底直上50 cm)をメチレンブルー法により測定
④	底質測定 (底質成分等)	エクマンバージ採泥器により底質採取し, 表層2 cmを対象に底質試験を実施 ・ <b>有機態炭素</b> をCHNコーダーで測定(各地点のC/N比算定) ・ <b>含水率</b> (110°C) ・ <b>強熱減量</b> (IL300°C, IL600°C)
⑤	底質測定 (間隙水)	間隙水中の <b>H<sub>2</sub>S, NO<sub>3</sub>-N, NO<sub>2</sub>-N, NH<sub>4</sub>-N, PO<sub>4</sub>-P</b> 濃度 ★エクマンバージ採泥器を用いて採取した底質の表層約2 cmを遠沈管に15 mL詰め, 遠心分離して後の上澄みを間隙水とした。
⑥	チャンバー試験 (溶出速度)	チャンバーを設置し数日間の濃度変化により <b>NH<sub>4</sub>-N, PO<sub>4</sub>-P, H<sub>2</sub>S</b> の溶出速度を算定
⑦	堆積物厚調査	ダイバーによりHiビーズ上の堆積物厚を計測

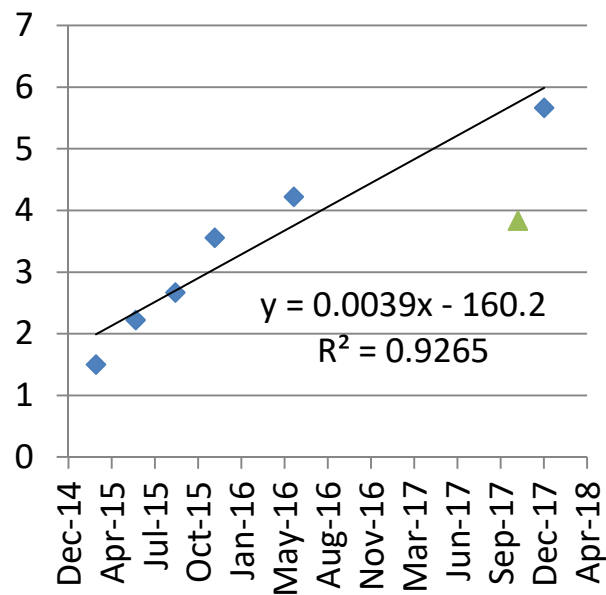
## 細井沖浚渫窪地

堆積速度 約1.4 cm/年  
( $0.0039 \times 365 = 1.4235\text{cm}$ )

- 細井沖浚渫窪地（2回目の覆砂以降について）
  - 栄養塩
    - 溶出速度：低下傾向, 濃度：一定（ただし, 地点間の差は大きい）
  - 硫化水素
    - 溶出速度：増加傾向, 濃度：増加傾向
  - 堆積速度：約1.4 cm/年
- 錦海-穂日島沖浚渫窪地
  - 栄養塩
    - 溶出速度：徐々に増加（最終年度は低下）, 濃度：覆砂3年目から上昇傾向
  - 硫化水素
    - 溶出速度：増加傾向, 濃度：覆砂3年目から上昇傾向
  - 堆積速度：約1.2 cm/年
- HiビーズとHiビーズ・ロック
  - 効果に一定の傾向が認められない。）
    - 材料特性（径の大きさ=間隙の大きさ）の影響はない？
  - 堆積物の蓄積により, 3年目当たりから顕著に溶出抑制効果が低下

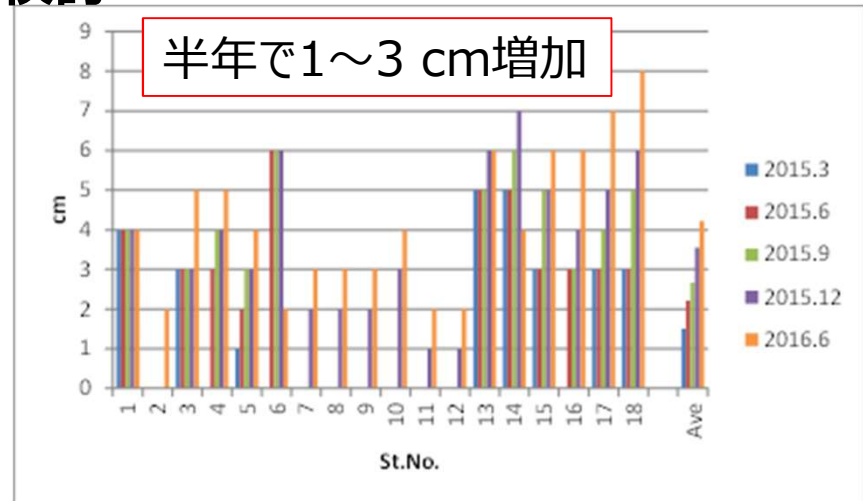
図 覆砂材上の堆積物の厚さ

覆砂材上には徐々に堆積物が蓄積

徐々に溶出抑制効果が低下する恐れ

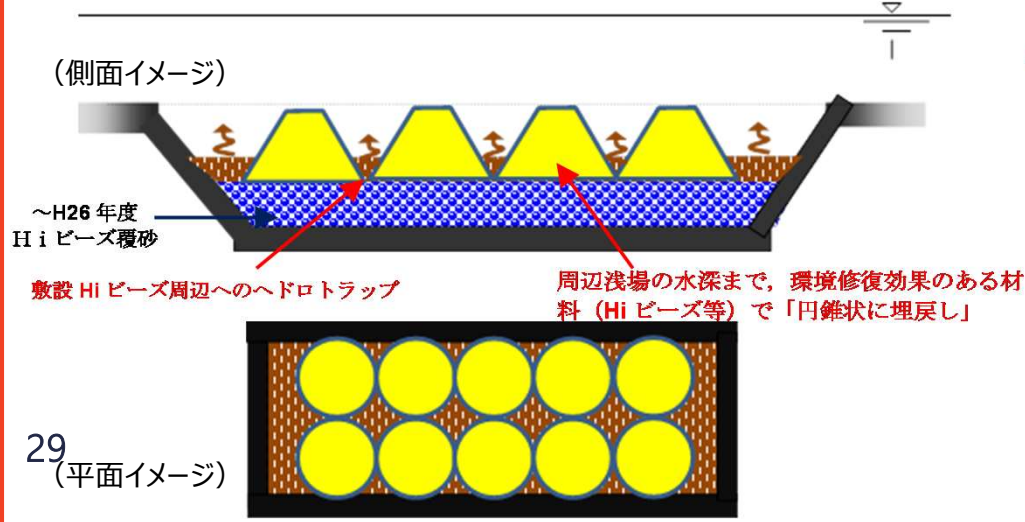
## ■ 新たな施工方法で覆砂（細井沖） 堆積物の影響を受けにくい施工方法

石炭灰造粒物 (Hiビーズ) を円錐状に覆砂

新生堆積物は水深の深い場所に集積

- ・石炭灰造粒物の露出面が増加
- ・溶出面積が減少

- ・単一窪地からの溶出量が減少
- ・覆砂効果の持続性が向上
