中海自然再生協議会 第2期実施事業

細井沖浚渫窪地の山型覆砂の 調査報告

H29 (2017) -R4 (2022) 年度

認定NPO法人自然再生センター窪地事業担当
島根大学学術研究院環境システム科学系 (生物資源科学部)
桑原智之

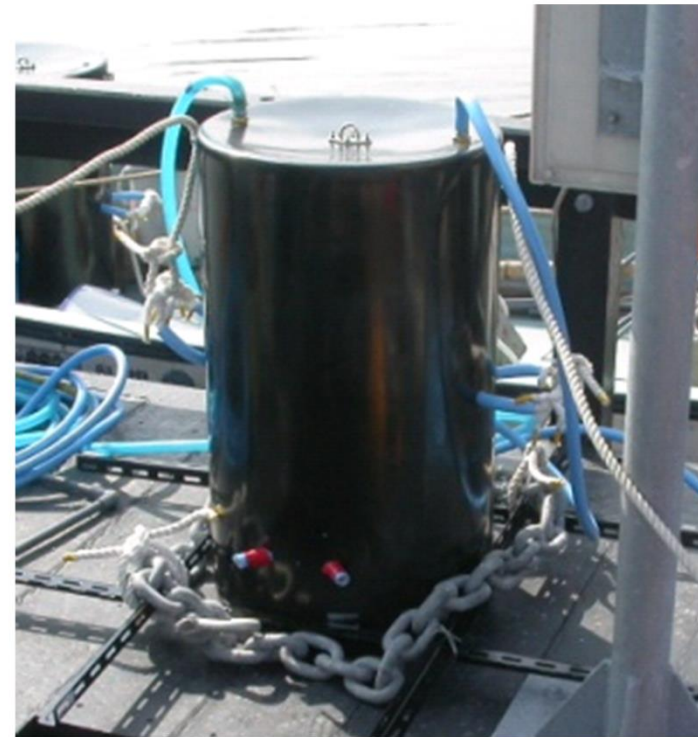
底泥チャンバー装置模式図

図 底泥チャンバー 容量：約110L

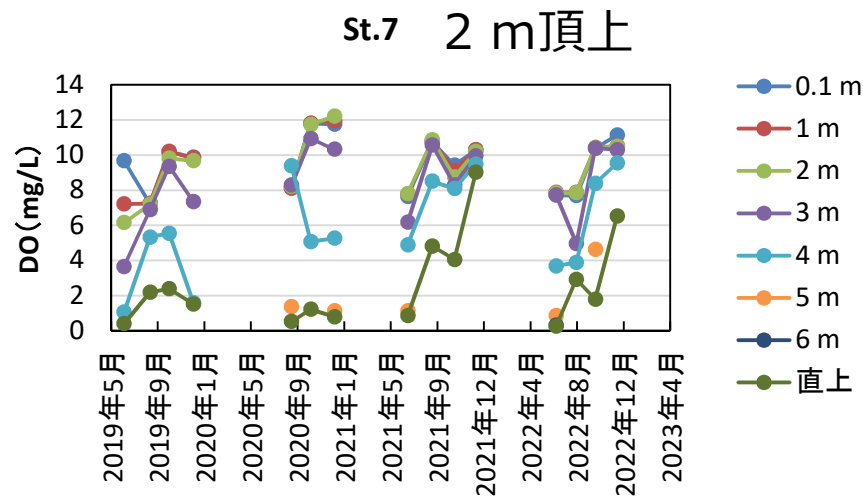
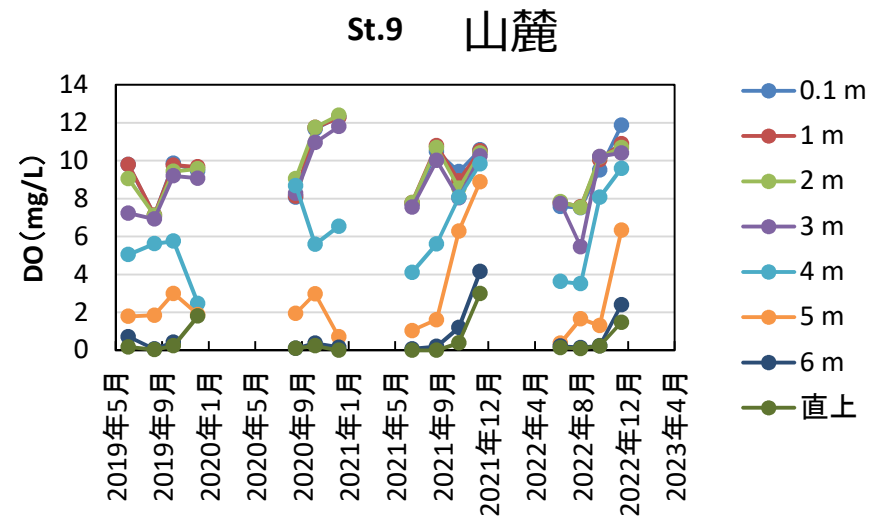
図 各地点の鉛直DOの経時変化

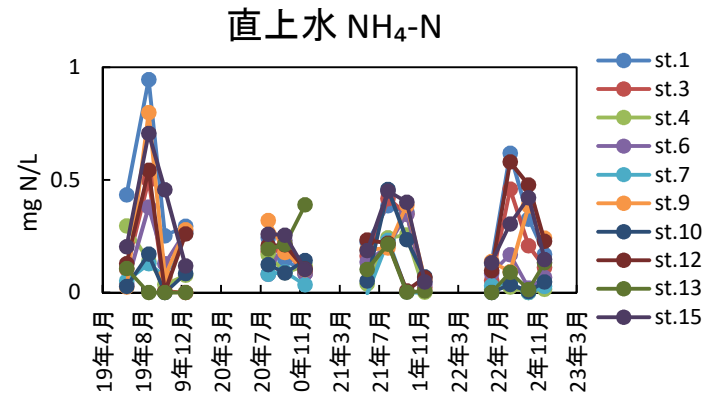
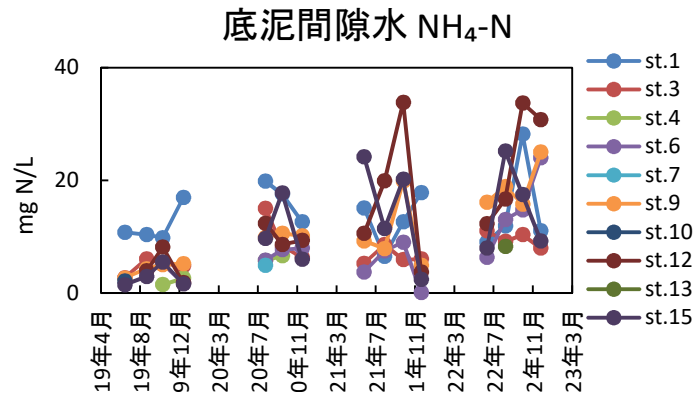
図 各地点の直上水，Hiビーズ間隙水，底泥間隙水のNH₄-Nの経時変化

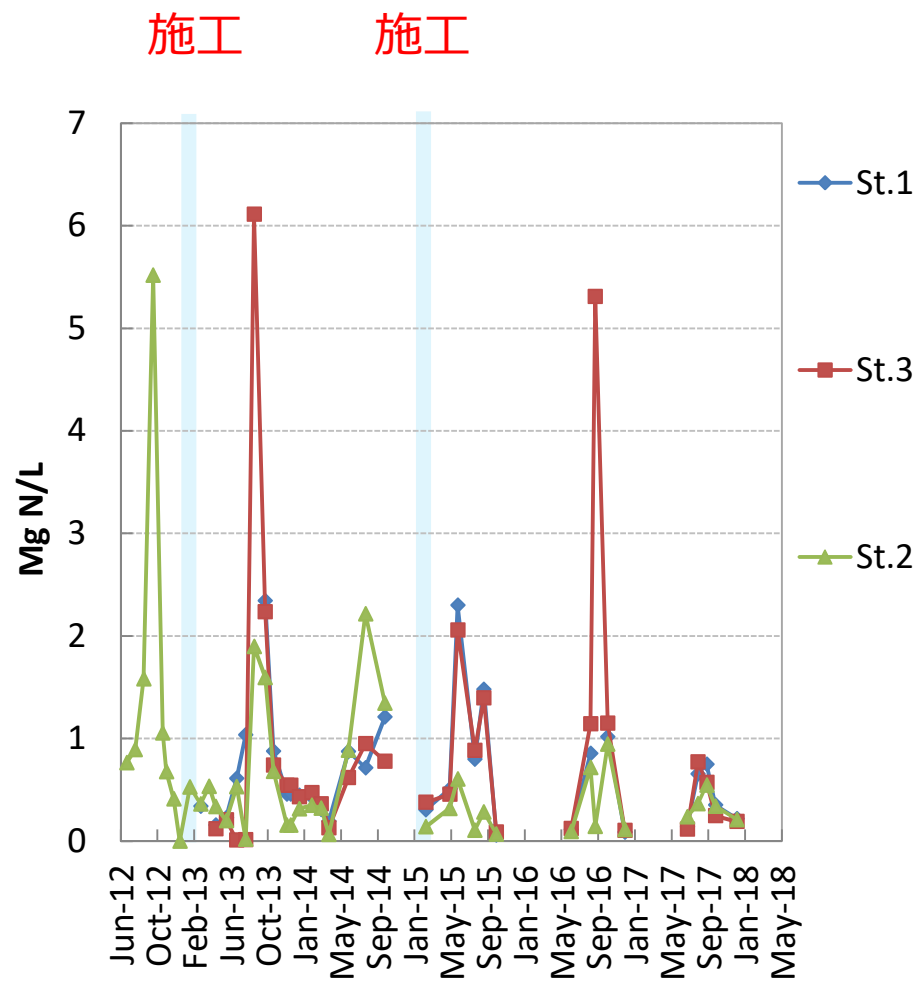
図 細井沖窪地全面覆砂前後における直上水の $\text{NH}_4\text{-N}$ の経時変化

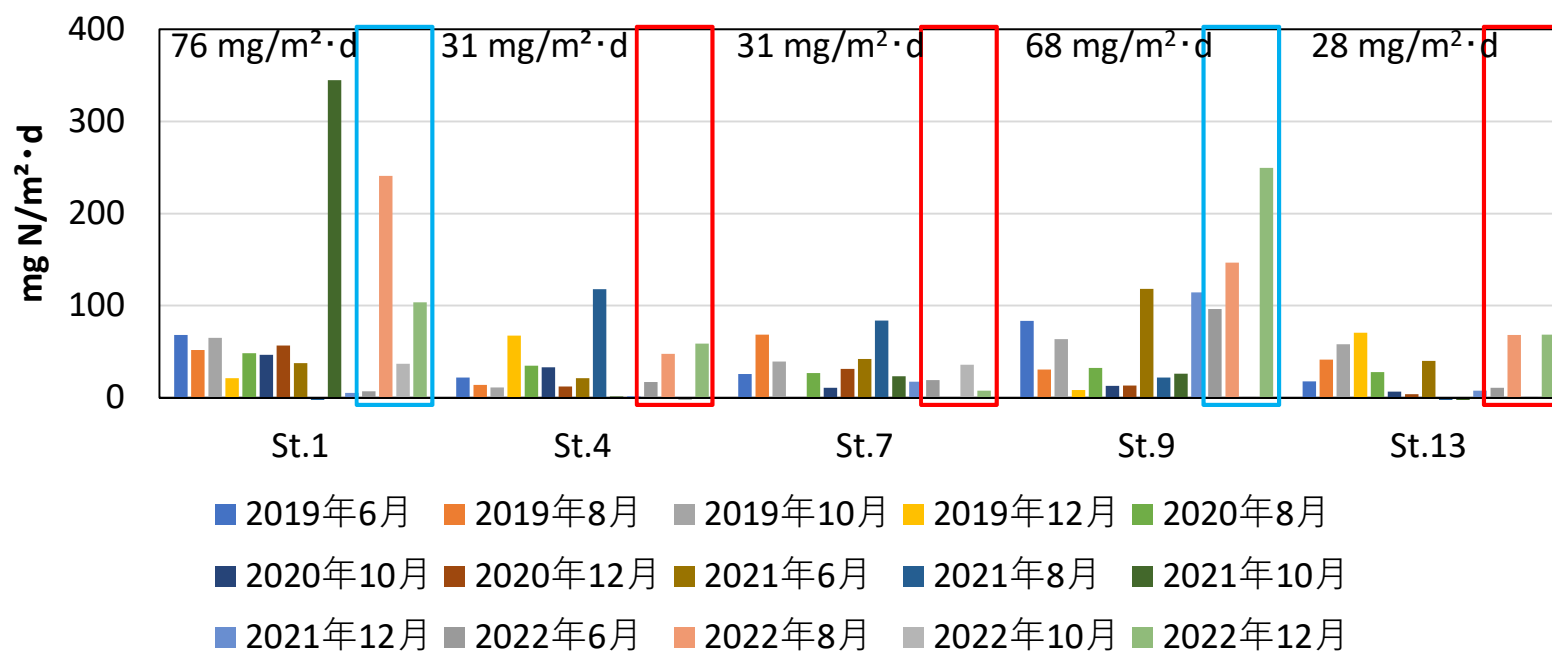
溶出速度 (NH₄-N)

・平均値（グラフ内の数値）では、山型覆砂で溶出速度が低い（概ね50%削減）。

・St.1（未覆砂）とSt.9（山麓）の溶出速度が大きい。

・山型覆砂によりNH₄-Nの溶出は抑制されている

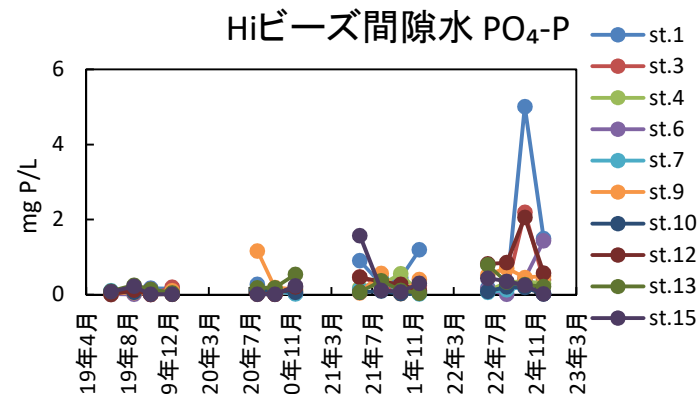
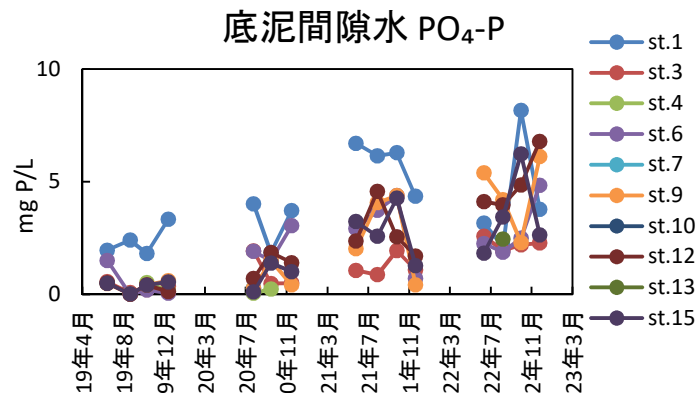
図 各地点の直上水, Hiビーズ間隙水, 底泥間隙水のPO₄-Pの経時変化

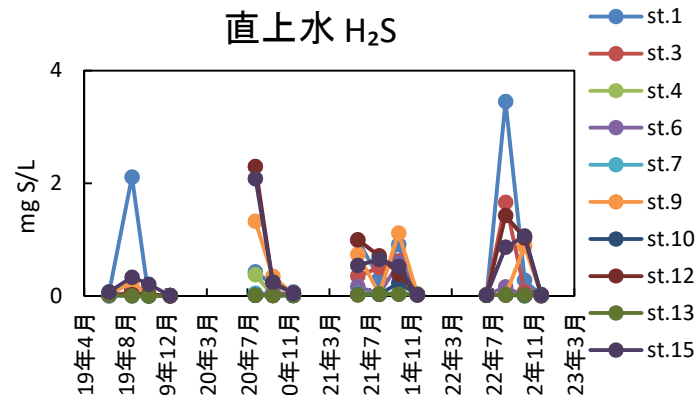
図 各地点の直上水, Hiビーズ間隙水, 底泥間隙水のH₂Sの経時変化

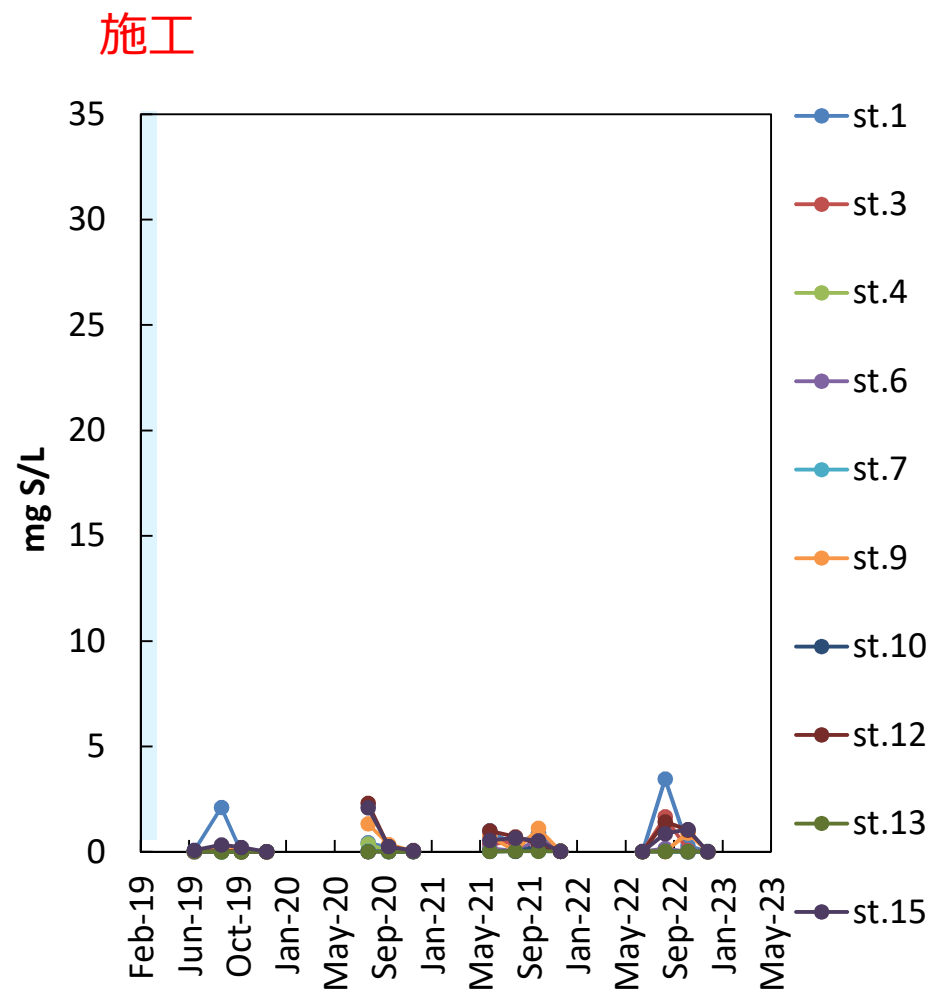
図 細井沖窪地山型覆砂後における直上水のH₂Sの経時変化

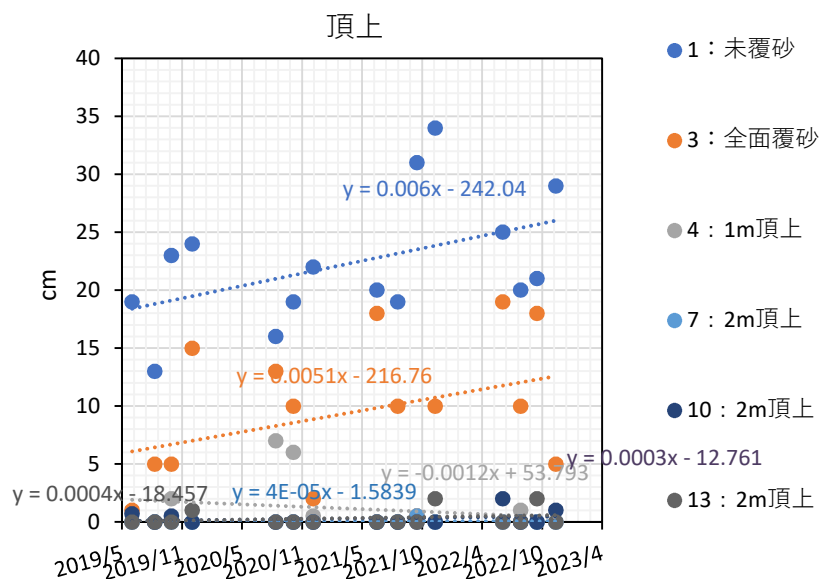
図 Hiビーズ上の底泥（浮泥）厚の経時変化（上：山頂，下：山麓）

2019～2022	傾き＝増加率 (cm/d)	増加速度 (cm/y)
1: 未覆砂	0.0060	2.18
3: 全面覆砂	0.0051	1.86
4: 1m頂上	-0.0012	-0.43
6: 1m底	0.0075	2.75
7: 2m頂上	0.0000	0.01
9: 2m底	0.0054	1.98
10: 2m頂上	0.0003	0.11
12: 2m底	-0.0027	-0.99
13: 2m頂上	0.0004	0.15
15: 2m底	0.0067	2.46

- ・未覆砂：2.18 cm/年
(第1期全面覆砂：1.42 cm/年)
- ・頂上：0.01～0.15 cm/年
- ・山麓：1.98～2.75 cm/年
(マイナス値は除く)
