窪地勉強会
2023年12月2日（土）

錦海穂日島沖浚渫窪地の全面埋め戻し
による溶出抑制効果に関する報告

米子高専 総合工学科（化学・バイオ部門） 藤井貴敏

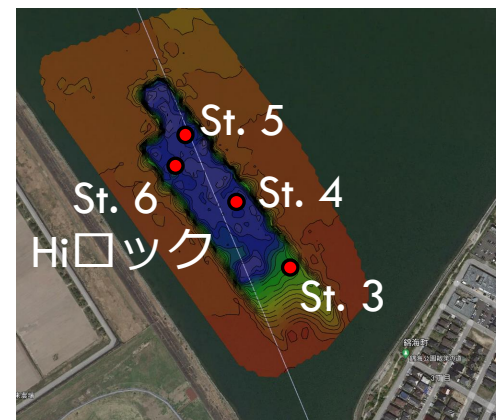
図 窪地内の直上水（湖底から50 cm）のアンモニア態窒素濃度

- 2012～2013年の覆砂で、浚渫窪地からアンモニア態窒素濃度が減少
- 2017年以降に増加傾向を確認

- 栄養塩（ $\text{NH}_4\text{-N}$ 、 $\text{PO}_4\text{-P}$ ）、硫化水素の直上水濃度
- ・2012～2013年の覆砂で、浚渫窪地内の濃度が減少
 - ・2017年（覆砂後3年）以降に増加傾向

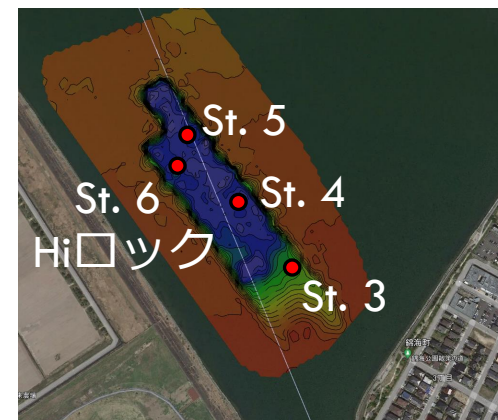
図 窪地内の直上水（湖底から50 cm）のリン酸態リン濃度

- ・ 2012～2013年の覆砂で、浚渫窪地からリン酸態リン濃度が減少
- ・ 2017年以降に増加傾向を確認

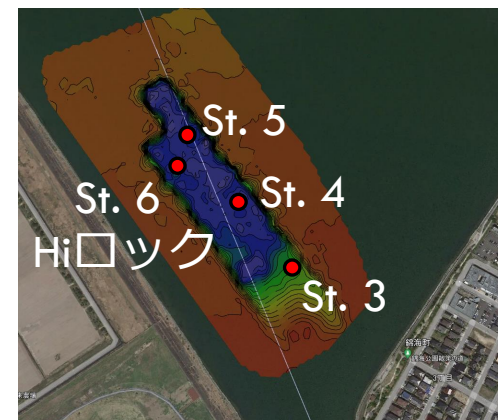
図 窪地内の直上水（湖底から50 cm）の硫化水素濃度

- 2012～2013年の覆砂で、浚渫窪地から硫化水素濃度が減少
- 2017年以降に増加傾向を確認

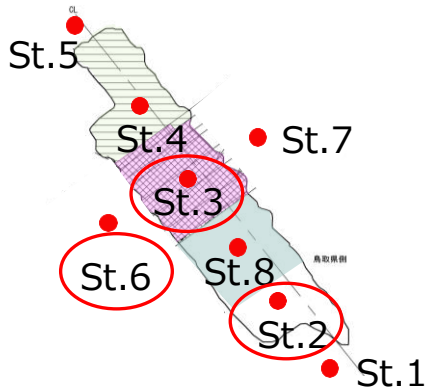
溶出速度の算出 (チャンバー試験)

2021年

埋戻未実施(St.2')

埋戻完了(St.3)

在来中海湖底(St.6)

2022年

埋戻未実施(St.2)

2023年

埋戻完了(St.2)

チャンバーを現地の湖底に設置。

$$\text{溶出速度} = \frac{(\text{1週間後のチャンバー内の濃度} - \text{初日の濃度}) \times \text{チャンバー体積}}{\text{チャンバー底面積} \times \text{1週間}}$$

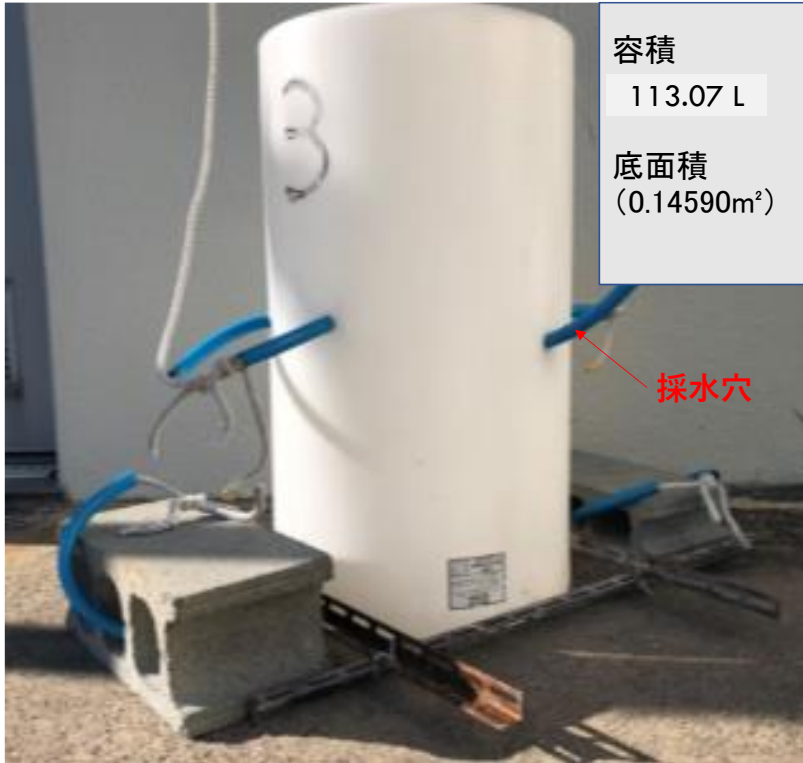
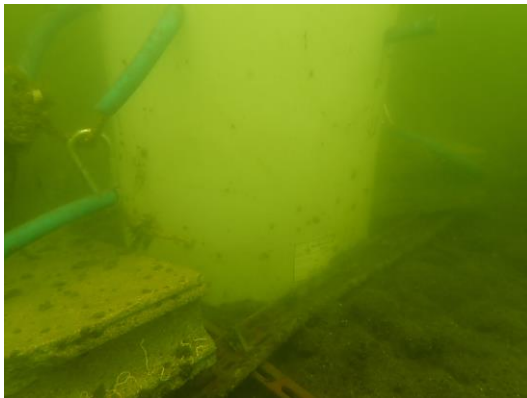
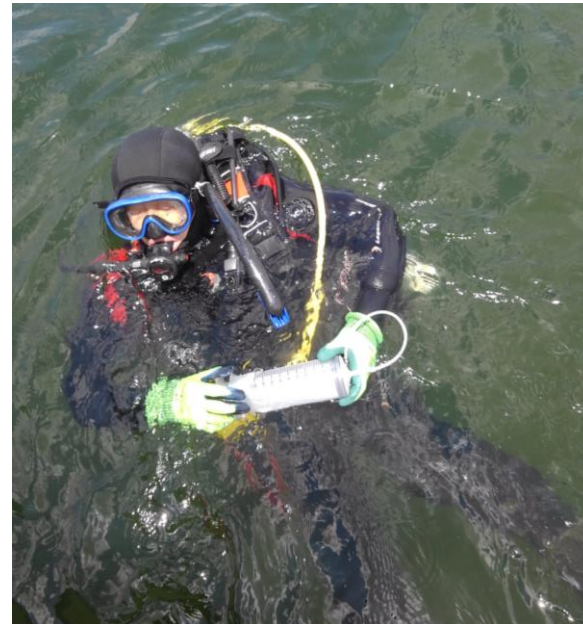
現地に設置したチャンバーの様子

採水穴から潜水により
シリンジで内部の水を採取。

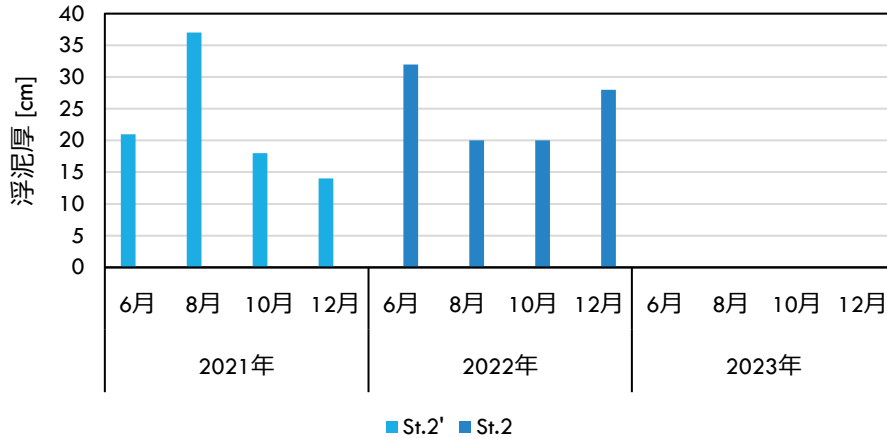
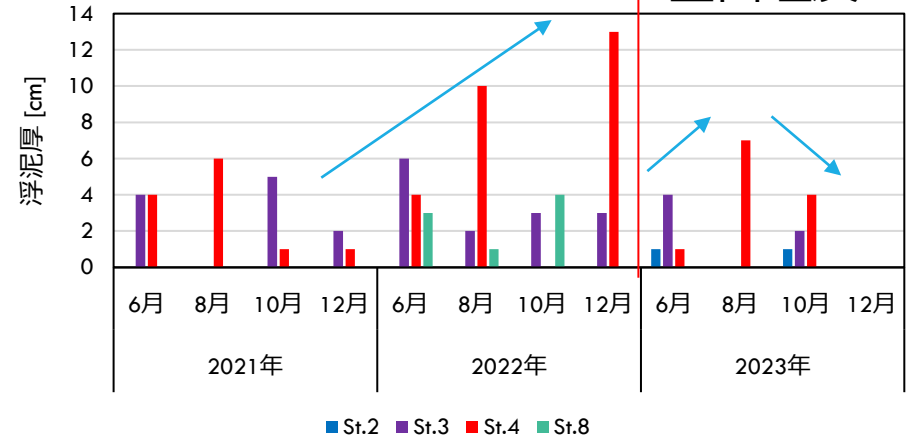
浮泥厚

埋戻未実施

埋戻完了

在来中海湖底(一部Hiビーズあり) 全面埋戻

- 全面埋戻後、窪地の周囲 (St.6) の浮泥厚に増加は確認されない
- 全面埋戻後、特にSt.4では浮泥厚が減少
 - 水深が浅くなり、流速が増加?
 - 流速が増加したことにより移動?
 - 移動先は中海の水深が深い場所?

St.1とSt.6はHiビーズによる浅場造成地区。
St.5とSt.7は採泥器により採泥可=15cm以上とした。

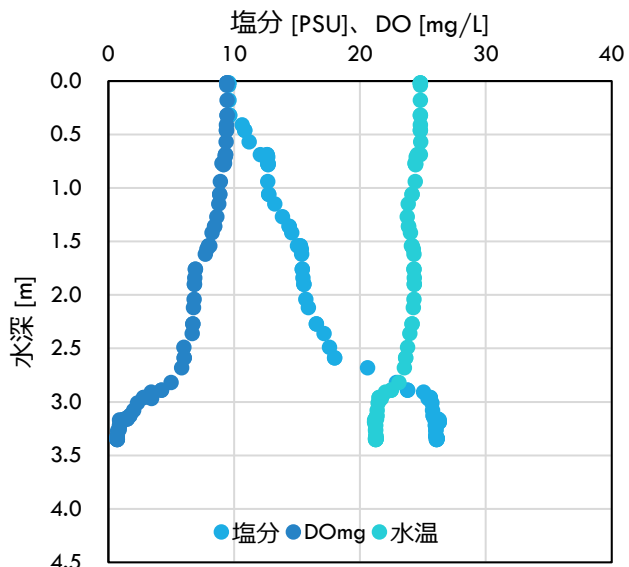
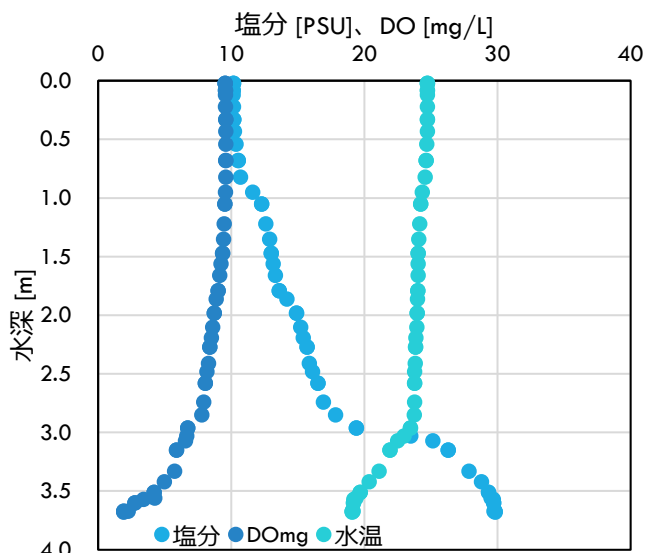
鉛直水質プロファイル 2023年埋戻地点

6月 St. 2

8月 St. 2

10月 St. 2

6月 St. 3

8月 St. 3

10月 St. 3

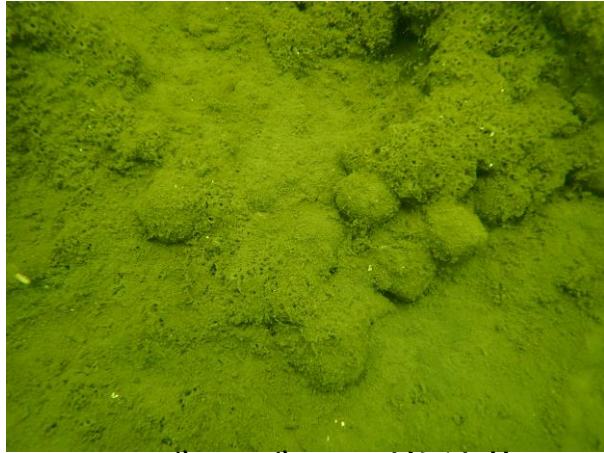
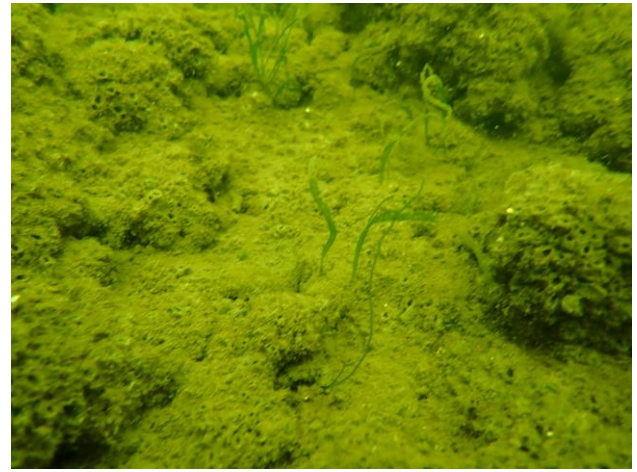
Hiビーズ上の堆積物

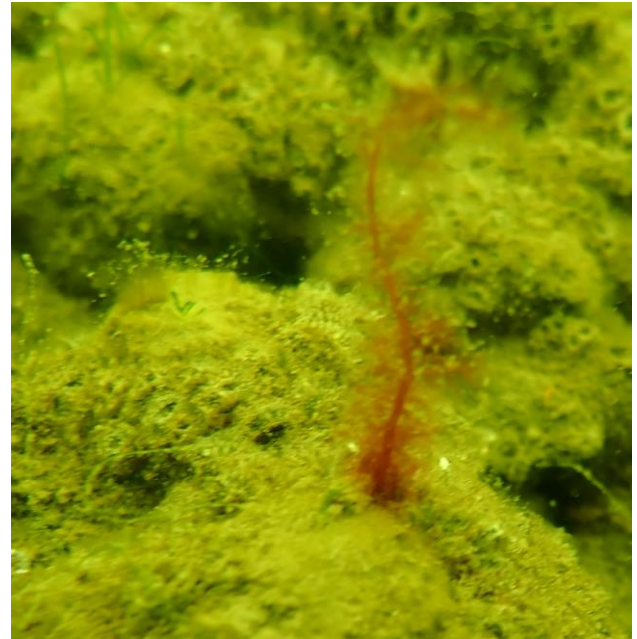
海藻類
